第一部 海鷹丸航海調査報告 平成10年度
第73次航海報告

船体サンドブラスト施工について

Report of sand blast work

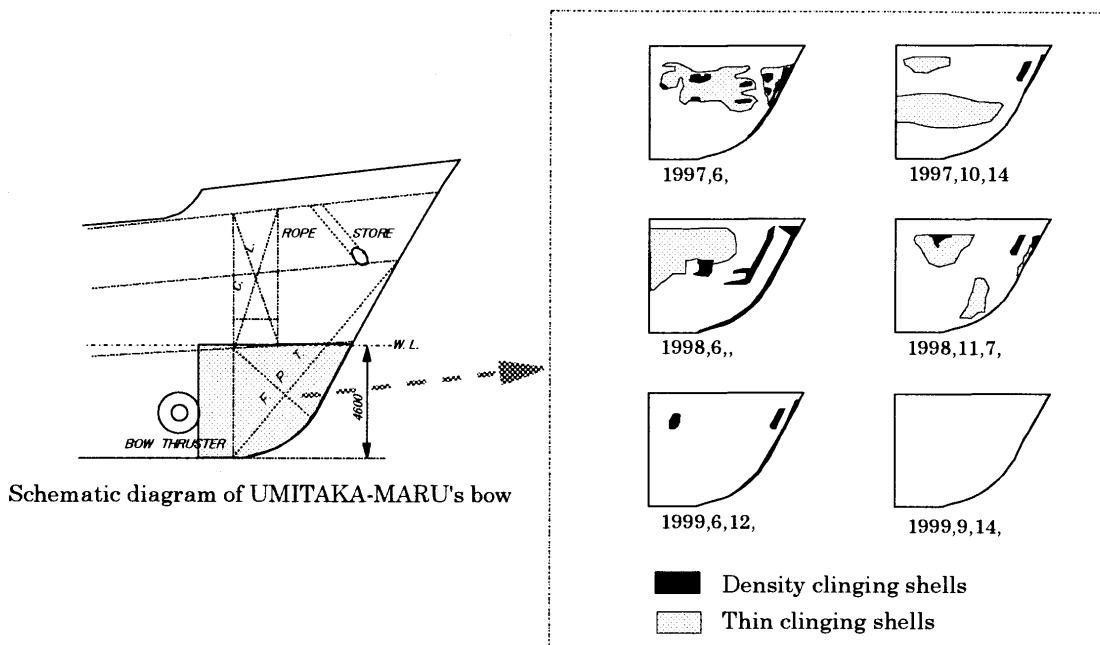
Fig. 2 Schematic diagram which shells cling to the bottom of a bow.

付着生物は、主にフジツボ類 *Balanus* SP.であった。サンドブラスト前は喫水線付近に帯状に、喫水線下ではフレーム部分を避けるようにパッチ状に付着していた。特に付着箇所が多かったのが船首（アンカーの下）付近、船体中央（ビルジキールの上）付近および舵版であった。これに対して、サンドブラスト終了後の付着生物の付着箇所は、船首部分のアンカー磨れを起こした箇所、マグロ延縄作業時にマグロ網による擦れの生じた箇所、船体中央付近のシームの部分と限られた箇所だけであった。そこで、平成9年6月から平成11年9月までの入渠直後の船首部分の付着生物の状況を比較した。船首部分におけるフジツボ類の付着状況の概略をFig. 1に示す。Fig. 1より、海鷹丸はここ数年6月と10月の年2回に入渠を行っているが、とくに入渠から入渠までの間隔が長い（8ヶ月）6月の入渠時のほうが、外板への付着生物の量が多い傾向がみられた。

サンドブラスト施行の前後で比較すると、施行前はアンカー磨れ等で地金が露出した箇所、及びドラフトマーク等の凹凸部にフジツボ類が密集して付着していた。その他にも、塗装の表面が剥離して表面に細かい凹凸が見られる部分では、広範囲にわたってまばらに付着していた。そして、施工後ではアンカー磨れ等によって地金が露出した箇所に、フジツボ類が密集して付着した他は、フジツボ類の付着はほとんど認められなかった。

このことから、サンドブラストにより外板の塗装の状態が改善され、船底塗料の防汚効果が十分に発揮されるようになったと考えられた。
