第一部 海鷹丸航海調査報告 平成16年度(2004年度)  
第15次航海報告

#### 4.6.1.3 ケープタウン港入港報告 (Report of Cape Town)

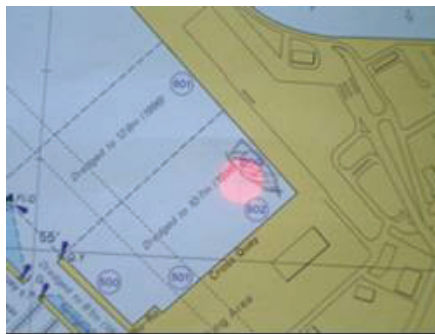
Photo. 7 Ben&schoeman dock 600

この岸壁に停泊中に外に出る機会は無かったのでゲートは見る事ができなかったが、話によると Gate まで 600m ほどあり無料のシャトルバスがあるとのことであった。また、代理店によるとシフトできなかった場合は歓楽街である Water front までの Cross boat があるとのことであった。岸壁は広く、コンテナが積み上げられていた、更に、巨大なタンカーが 4 隻停泊しておりクレーンでの積み込みを行っていた。巡回中の警備員もおり、関係者以外の出入りは見受けられなく、夜になっても本船周辺では危険な印象は受けなかった。給油と食料積み込み、調査員の乗船はここで行った。(Photo. 7)

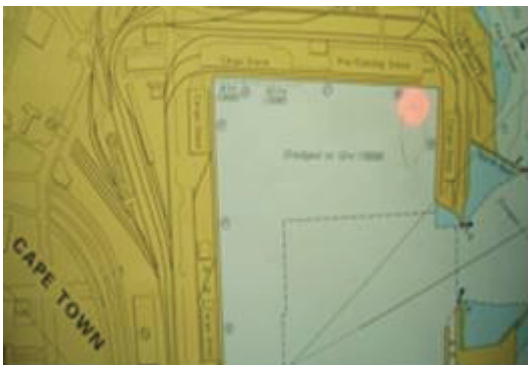
Photo. 12 Docked position of Chart

ここでは、本船の近くに他のコンテナ船などは見当たらず、警備員のいるゲートに近い場所であった。12月27日から12月31日の出航日まで停泊した。また、この岸壁では出航日にゴミの回収を行った。(Photo.12,13,14)
