第一部 海鷹丸航海調査報告 平成10年度
第73次航海報告

船体サンドブラスト施工について

Report of sand blast work

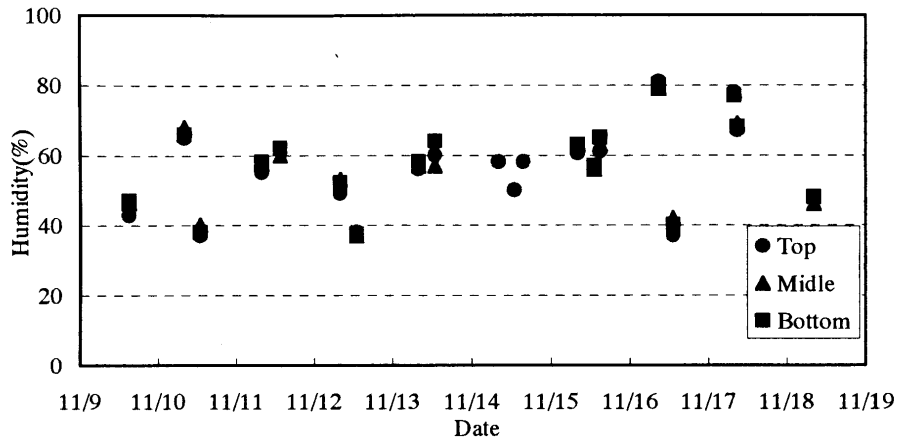
塗装作業に大きな影響を与える湿度は、1日2回~3回、渠上、渠底途中、渠底の3箇所測定した。塗装実施期間中は天候に恵まれ、湿度も平均56.9%（最小37%、最大81%）と、塗装作業に適した状態であった（Fig. 1）。本船で使用しているペンキの発売元が希望する最低の作業基準が湿度85%以下である事から、この事に関しては十分に条件を満たしていた事が言える。

Fig. 1 The change of humidity during sand blast and painting work.
